核电项目钢筋工程建造事件经验反馈

报告单位：华能海南昌江核电有限公司

2022年7月·浙江宁波

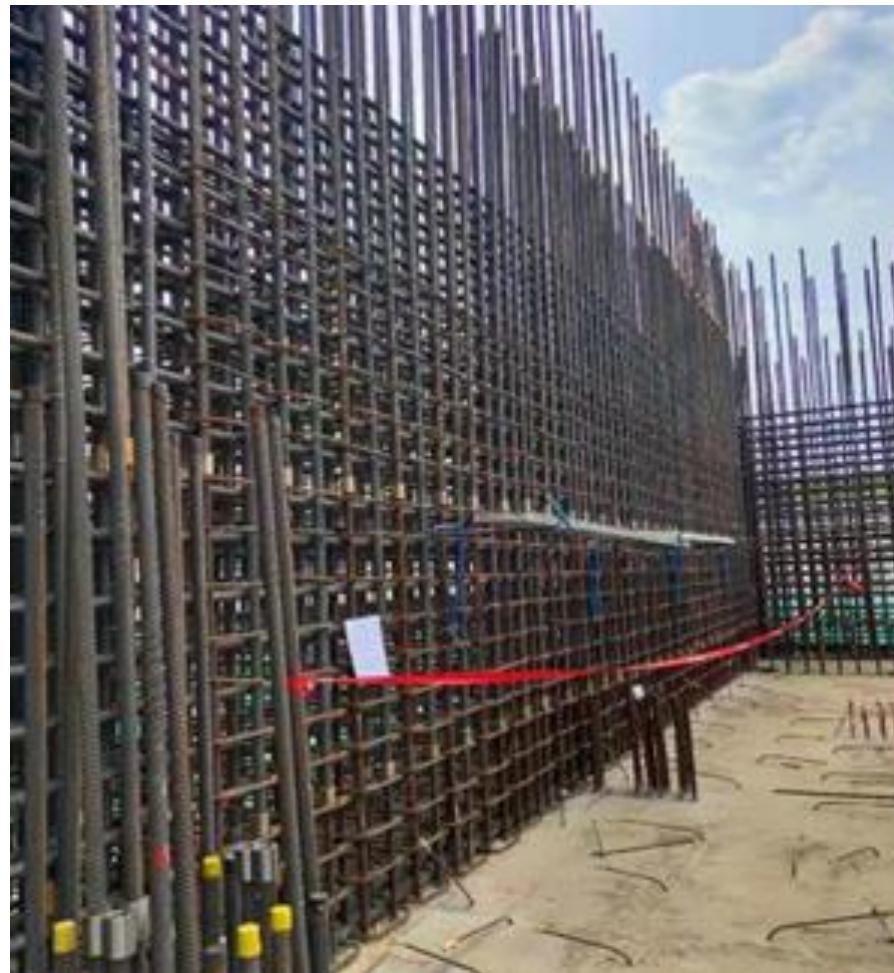
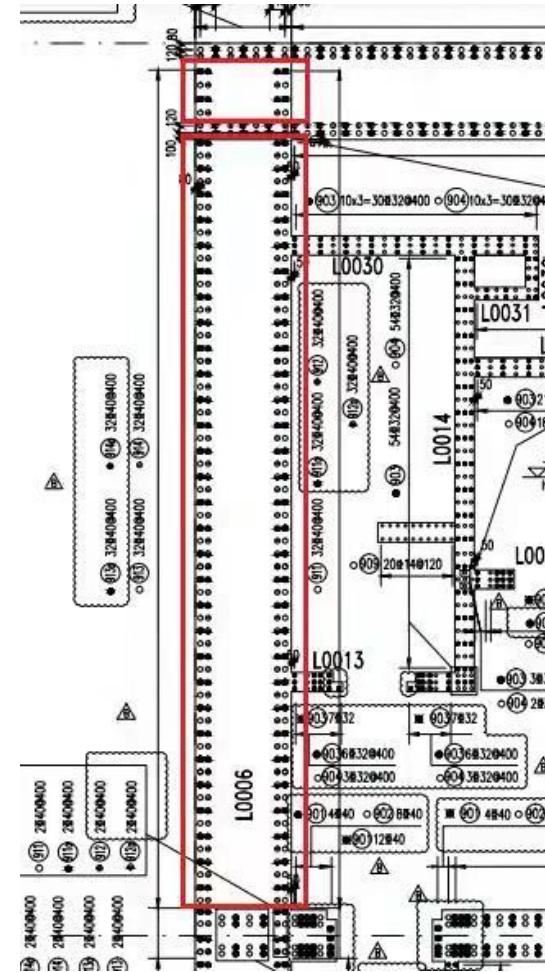
2021年8月10日，海南昌江核电厂现场检查发现3号机组电气厂房（3LA）LL区筏基L0006墙体部分插筋直径为32mm，与设计插筋直径40mm不符，共计256根，中国核工业第二二建设有限公司海南昌江项目部（以下简称中核二二）针对该问题开启了不符合项。

(1) 3号机组电气厂房 (3LA) LL区厂房筏基墙体中L0006墙体部分插筋套筒上下两端钢筋直径不一致，分别为 40mm 和 32mm。

3号机组电气厂房 (3LA) LL区筏基L0006墙错筋现场照片与图纸

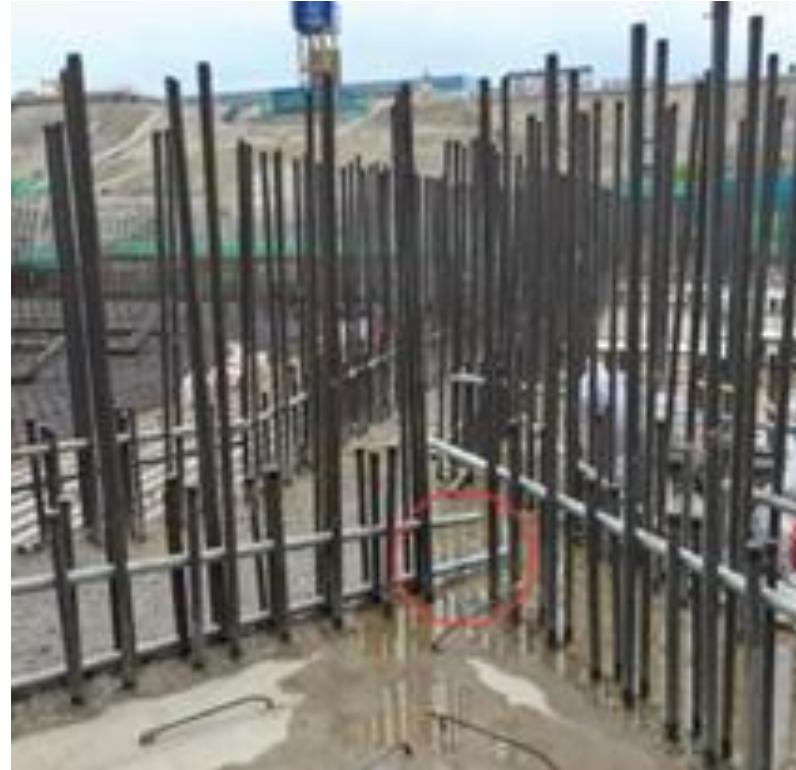
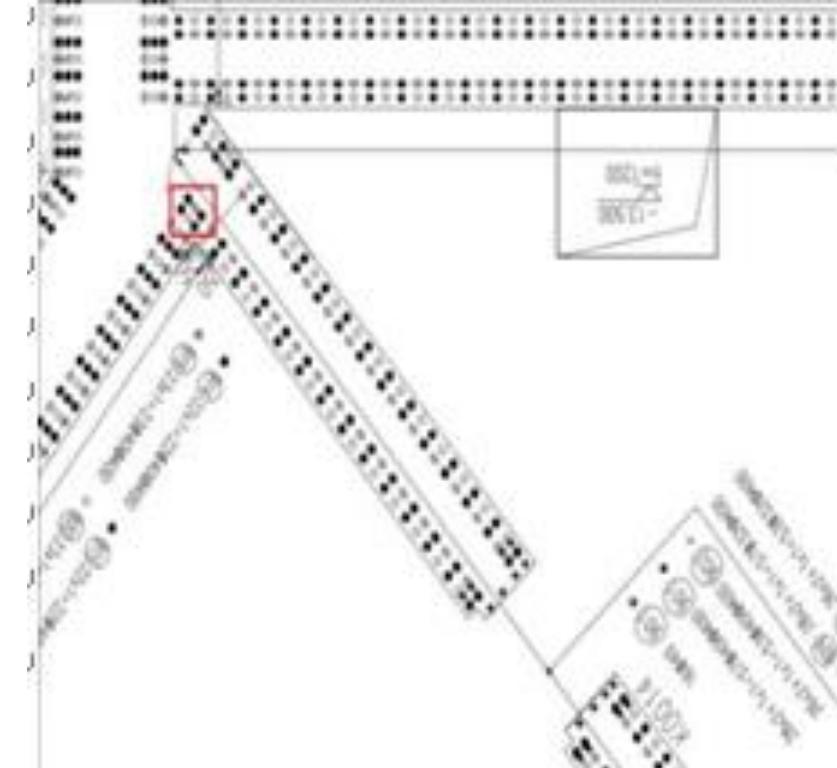
(2) 3号机组燃料厂房
(3KA) 筏基KA-2段
缺少9根插筋，分别为
K0014墙体3根直径
40mm、3根直径
32mm插筋，D轴/1轴
处3根直径25mm插筋。

3号机组燃料厂房 (3KA) 筏基KA-2段K0014墙漏筋现场照片与图纸

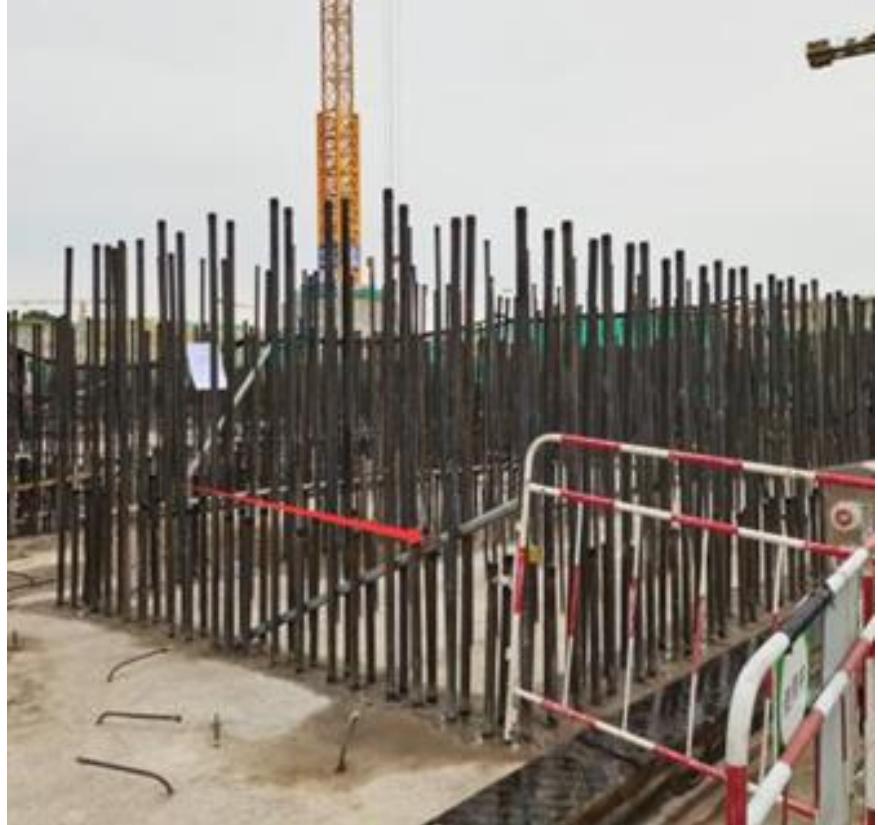
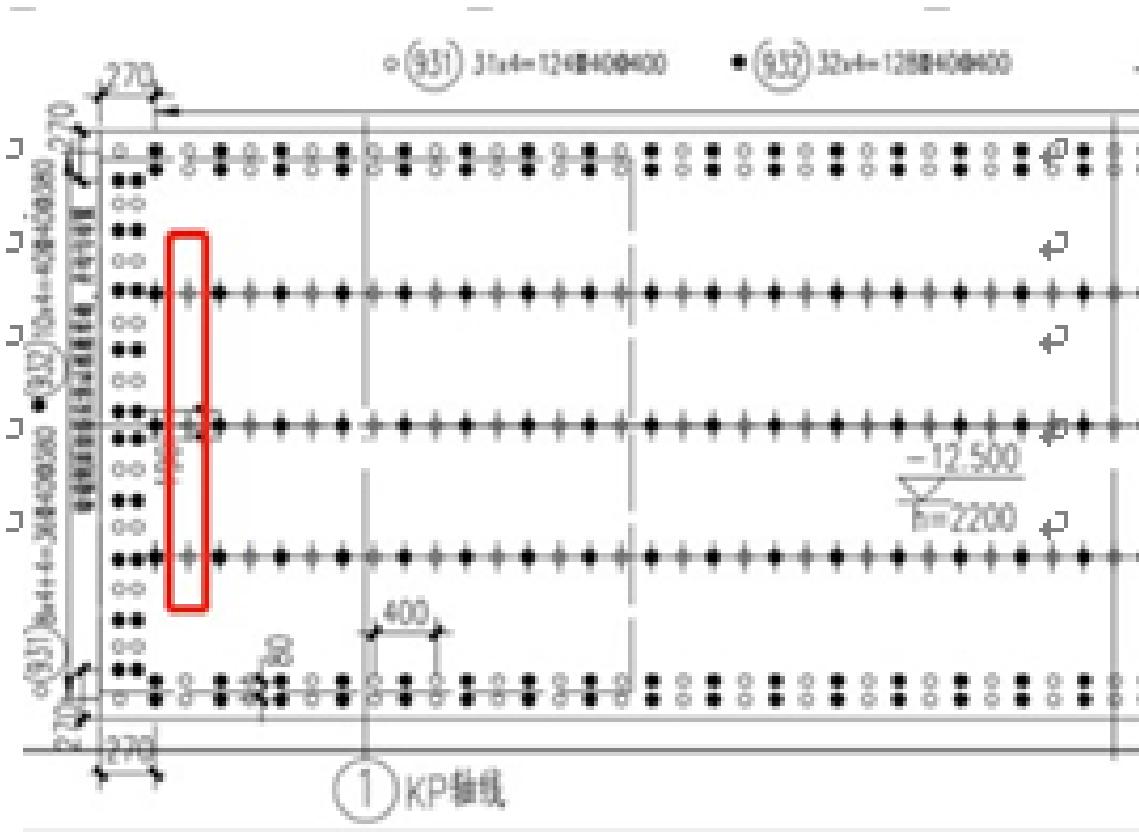
3号机组燃料厂房 (3KA) 筏基KA-2段D轴/1轴漏筋现场照片与图纸

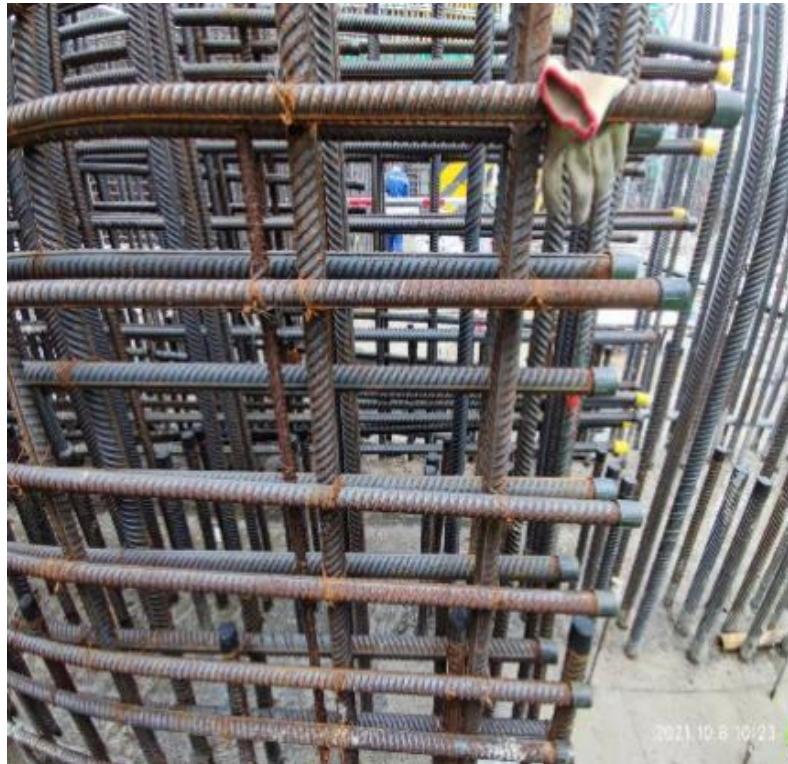
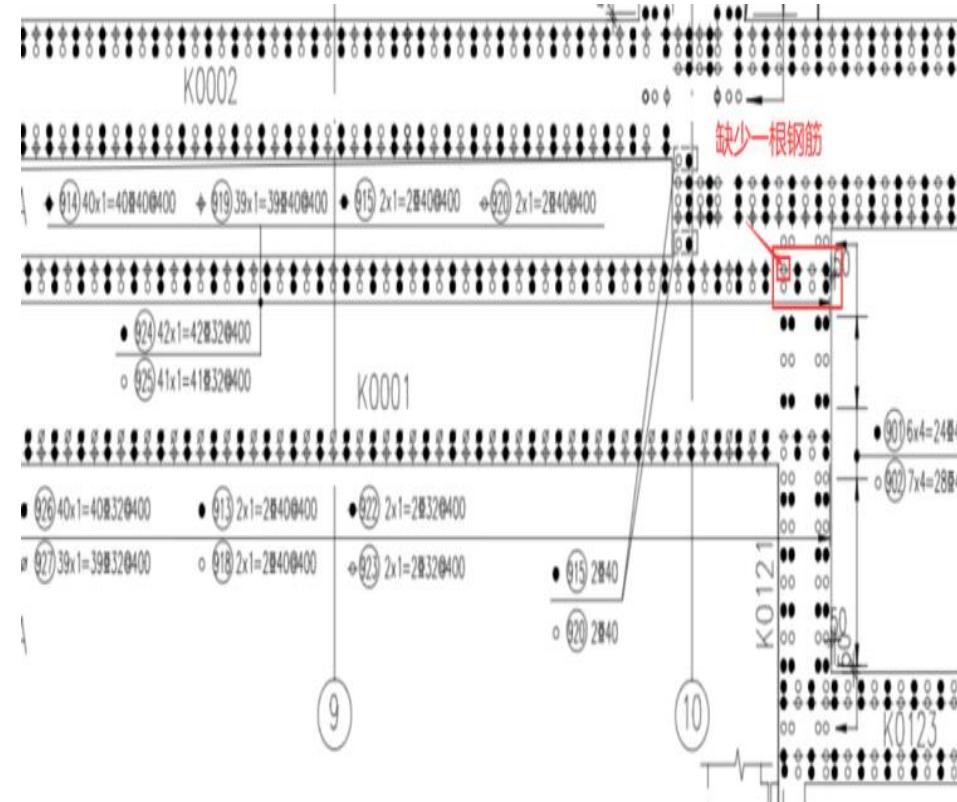
(3) 3KA-1段部分墙体共缺少11根插筋，分别为K0001墙外侧2根直径40mm，2根32mm插筋；K0001墙内侧与K0121墙相交处1根直径32mm插筋；K0002墙内外侧2根直径40mm，2根32mm插筋；K0019墙2根直径25mm插筋。

K0001墙内侧与K0121墙相交处缺少钢筋现场照片与图纸
