# 卡拉奇项目典型案例经验反馈

报告单位：中国中原对外工程有限公司

2022年7月·浙江宁波

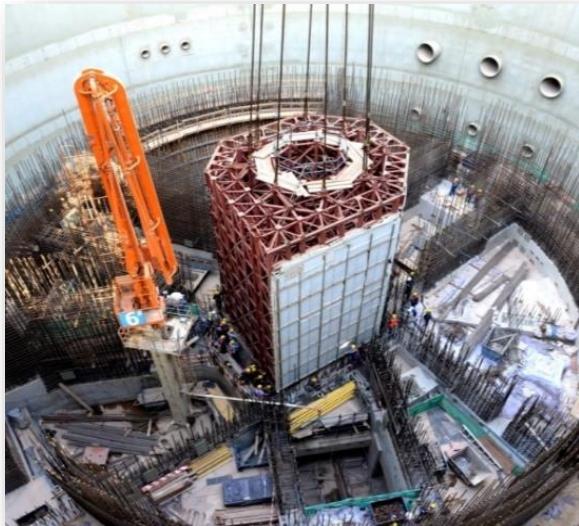
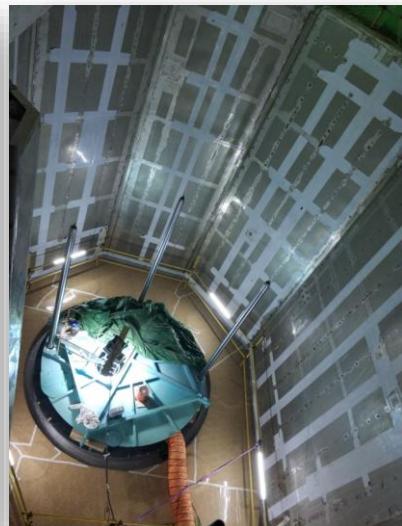
堆腔水池模块化

- 采用先贴法，完成堆腔水池模块化施工，钢覆面充当模板并与土建施工同步进行，在安装质量提升的同时工期缩短近2.5个月，为提前建立堆腔清洁区创造条件。
- 实现环承梁/轨道、环吊大梁整体吊装技术，地面组装有效规避干涉，降低高空安全质量风险。环承梁/轨道吊装工期节约20天，环吊大梁吊装后仅12天即完成调试。

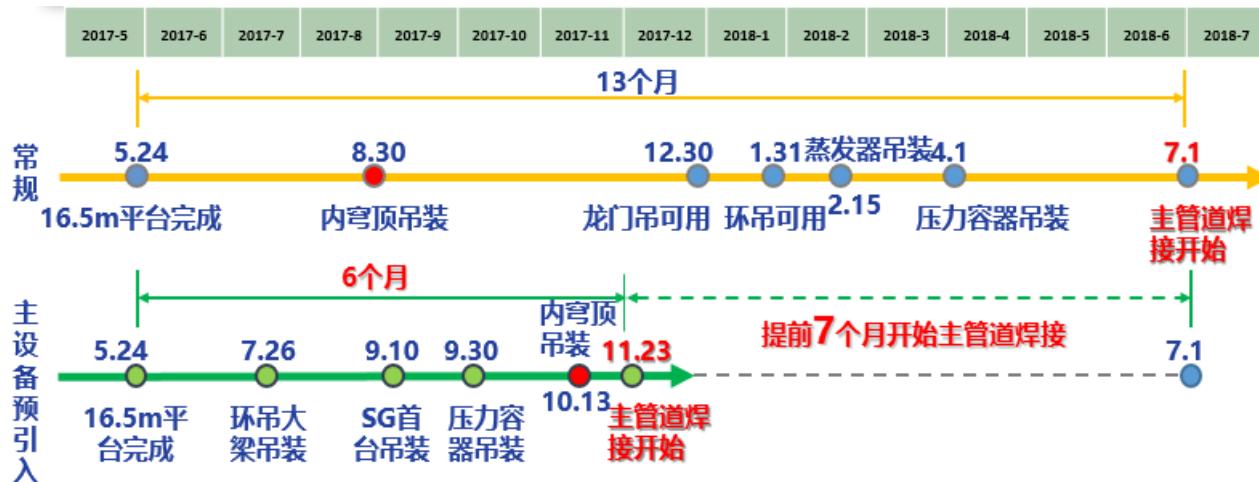
- 环吊吊装后，利用3000吨吊车完成主设备垂直吊装就位，过程更加安全高效，提前7个月开始主设备安装和主管道焊接，将传统方法中的主设备安装关键路径转为非关键路径。

- 施工场地开阔，易于操作
- 机械化程度高，提高了大型吊装设备使用率
- 主系统和辅助系统的安装工作可提前开展
- 主设备施工不受环吊限制，安装工期得以优化
- 提前7个月启动主管道焊接，将主系统施工从主关键路径上释放

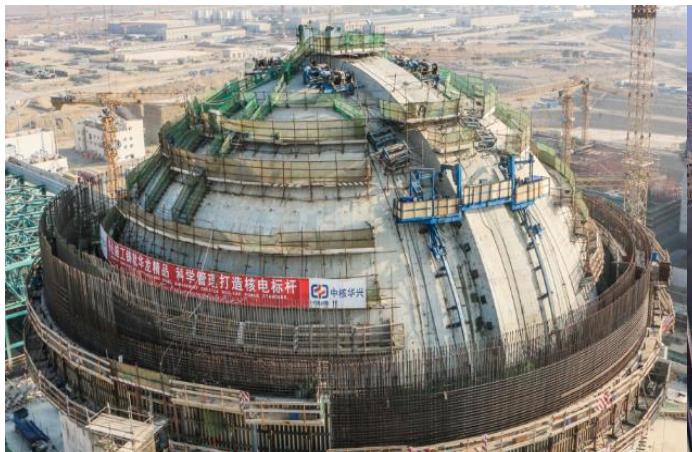
预应力施工双平台

- 主设备预引入后，安全壳预应力施工转为关键路径，中国中原提出并实施了预应力施工双平台技术，增加作业面，水平预应力钢束施工加速开展。在确保安全和质量的基础上，带来工期释放效应约3个月。
- 首创实施了外穹顶整体式免拆钢模板，自主攻克了设计、施工等诸多难题，一次拼装成型、整体吊装就位，外穹顶施工质量高，同时克服了外壳施工条件恶劣、风险高、与安全壳打压试验干涉的不利影响，节省工期2个月以上。

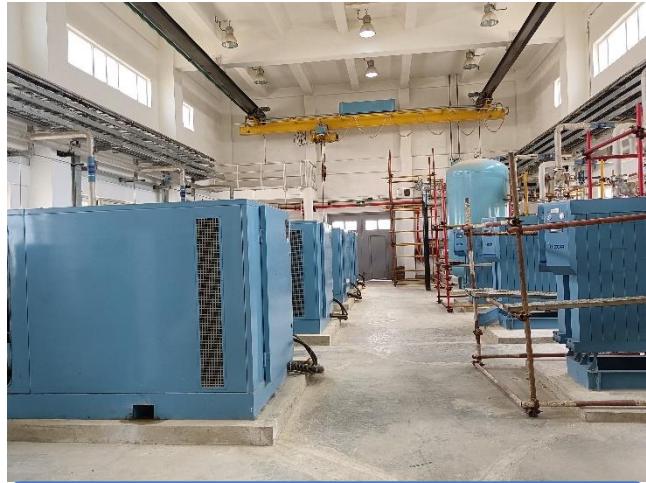
主空压机组

- 采用核电厂压缩空气系统成功完成安全壳打压试验，充分考虑利用现场资源，设计以厂用主压缩机为主气源，应急空压机为补充气源的联合打压方案，最大限度提高安全壳升压速率。相比“华龙一号”国内首堆，在未租赁空压机的情况下，试验总工期增加仅数小时，超出计划预期。
- 基于调试期间的成功经验，K2项目首次大修的安全壳试验依然采用核电厂空压机组作为打压气源，在计划时间内完成试验，为巴方业主节省数百万租赁费用。

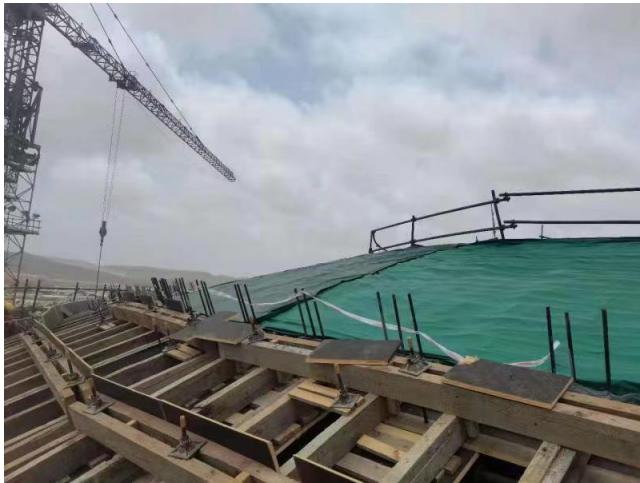
外层安全壳混凝土未浇筑

- 在外层安全壳施工未完成的情况下，创新提出创新性地提出“内穹顶竖向变位测量补偿”的方案。通过仿真软件建模模拟分析，并通过搭建一套临时温度补偿测试系统，成功消除温度变化对安全壳结构测量的影响。
- 首次实现“华龙一号”在热态试验前完成安全壳打压试验，优化关键路径，节省主线工期约25天，在工程建设中具有重大推广意义。

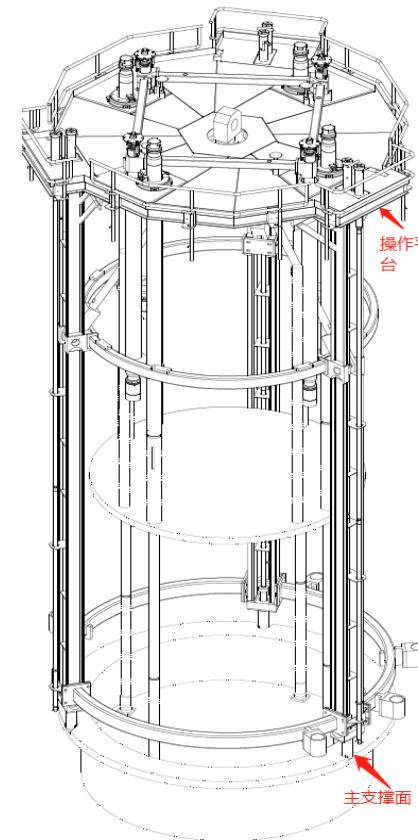
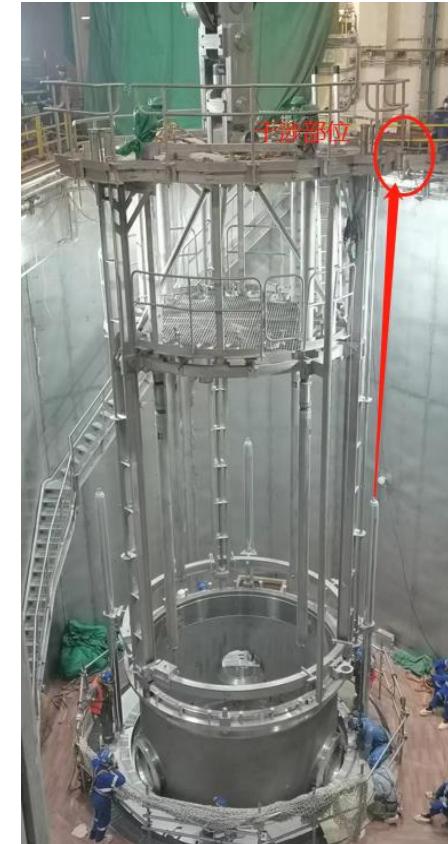
- 在对K-2机组堆内构件长导向柱进行图纸尺寸核实时发现，长导向柱长度大于堆内构件吊具的高度，使用线坠进行现场核实，确认0°和270°方向的长导向柱顶部与堆内构件吊具上方操作平台干涉，干涉量为XXmm。
- 此长导向杆在安装阶段不使用，换料期间水下使用，若未提前发现，可能造成下部堆内构件与压力容器碰撞，导向柱装弯，螺纹孔损伤等严重事件。

上图显示的是短导向柱，箭头指示为长导向柱安装后的高度，红圈为碰撞部位

1. 吊具和长导向杆尺寸不匹配。
2. 设计时未仔细校核匹配数据，同时堆内构件吊具和导向杆分别为两个厂家生产，制造完成后也未进行匹配验证。

1. 将干涉具体量值进行详细核实和反馈，出具DEN对堆内构件吊具操作平台作局部切割处理。
2. 对吊具进行处理后，具备条件时安装长导向柱进行实况验证。
3. 反馈至K-3机组，并在冷试前完成修改和实况验证。
4. 举一反三，针对压力容器假顶盖、堆芯探测器拆除装置等在建安调试阶段都不使用而运行阶段使用设备，安装过程中进行实况验证。

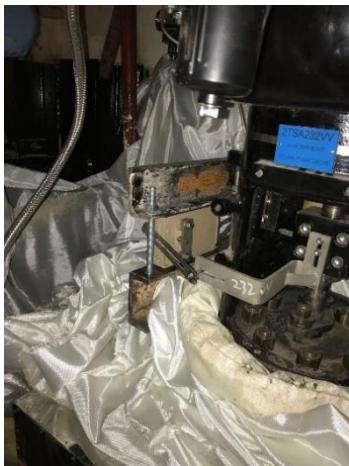
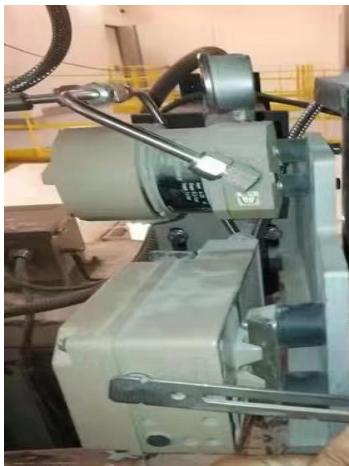
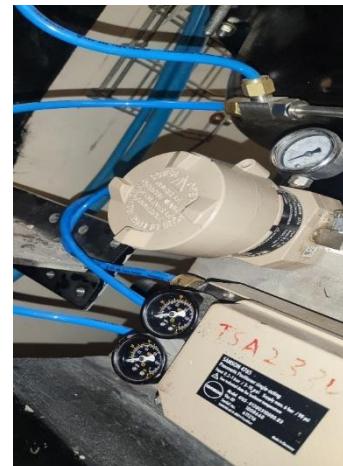
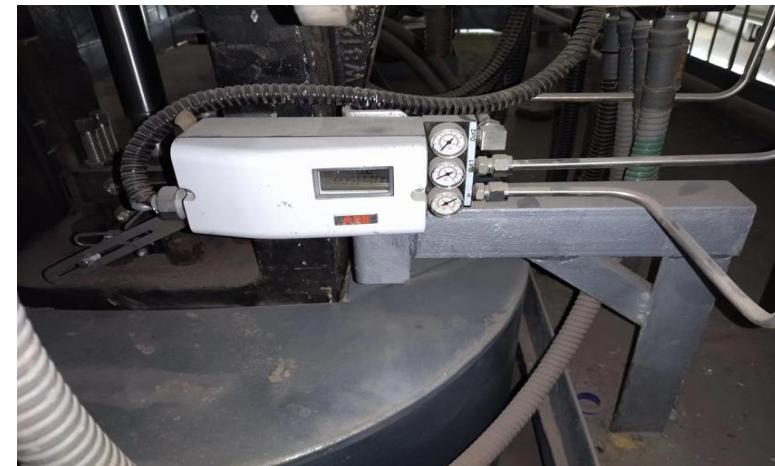
## 改造效果

- TSA131/231/232/132/133/233VV大气排放阀为首次科研国产化设备，且供货商也是首次制造大气排放阀，无类似产品在其它电站验证。K-2机组热试期间在执行TP2TSA52试验时，大气释放阀在开度90%左右时出现抖动和振荡，就地检查发现阀门在带载全开时，阀杆上下窜动无法稳定，无法触发全开限位。
- 空载状态下，阀门调节性能正常。

1. 阀芯部件不平衡力过大，即阀芯部件平衡孔布置不合理，造成阀芯带载存在较大不平衡力。
2. 定位器输出不稳定、放大器排气不及时。

- 修改阀芯底部底板结构，增加阀芯部件平衡孔的进气量和排气量，保证平衡孔功能实现，以期降低阀芯不平衡力。经验证，在0.4MPa蒸汽压力下，阀门仍然无法全开。

- 将分体式定位器改为一体式定位器，排除定位器输出不稳定这一因素。经验证，给全开信号时，可达到XX%开度,满足设计要求。

3. 向放大器输入稳定信号气源，保持在0.35MPa，观察放大器动作和阀门动作情况，经验证阀门可以稳定全开。**由此判断原因为阀体高频率的振动幅度，传到定位器致使阀门控制气路和定位器输出气源受到影响，无法精确控制继送放大器，进而影响气动执行机构正常工作。**
4. 利用支架将定位器和电气转换器脱离阀体安装，经带载验证，阀门可以全开。

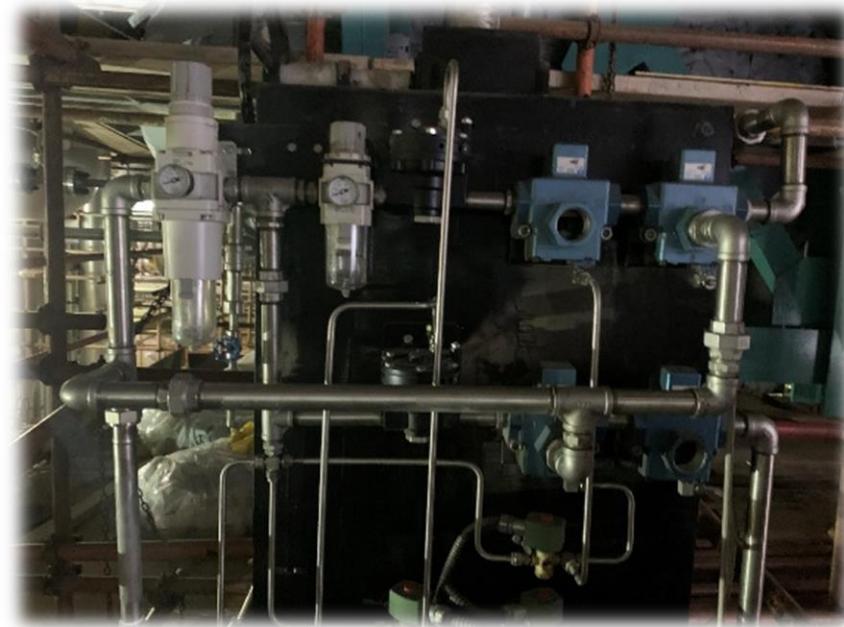
- TSC系统12台旁路排放阀台排放阀在K-2/K-3项目首次实现了纯国产化。阀门在单体调试（空载）过程中发现开关时间（调开调关及快开快关）不满足设计要求，并且阀门无法在某一开度上达到稳定。

1. 现场环境较差，气源、异物、漏气等因素对阀门动作时间造成影响。
2. 阀门部分部件或阀门本身气路设计不能满足快开快关要求。

1. 在进行查漏、清洁、更换部件等多次尝试后，在不同工况下进行反复试验，并比对出厂试验结果，判断为阀门自身设计存在缺陷。
2. 分析阀门气路图，并结合就地发现的阀门开阀气路上的放大器在阀门未收到动作信号时存在排气现象，**判断阀门内部存在串气现象，从而导致阀门无法稳定。**

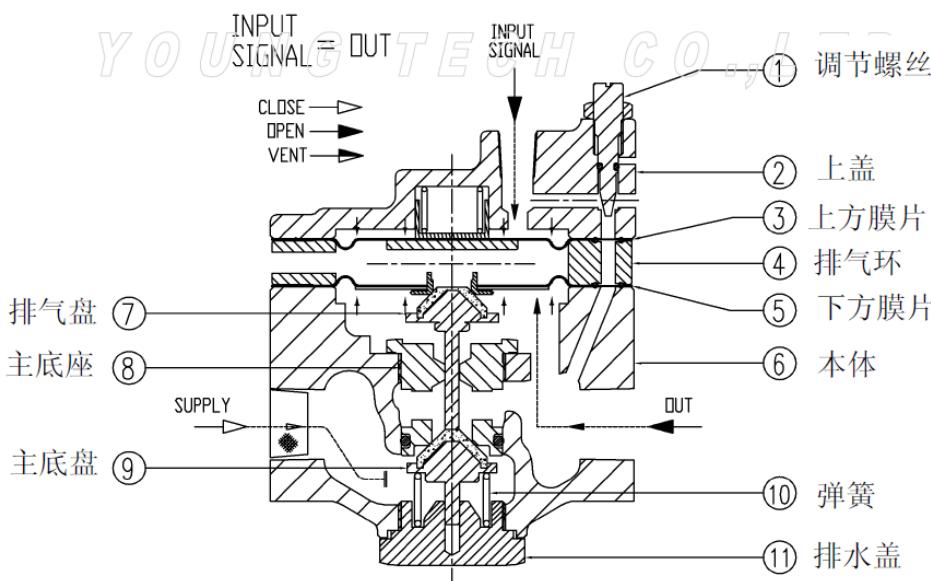
放大器结构原理图

3. 通过对放大器工作原理的进一步研究，判断问题的具体位置。现场加工临时堵头，隔离问题部位后测试阀门快开快关时间均符合设计要求，且在各开度保持稳定。**至此锁定为三通气控阀的选型问题，无法挡住该气路上的气流，导致阀门内部出现串气现象。**
4. 改造期间，受新冠疫情影响，为保障工程整体进度，在未采购到合适三通气控阀的情况下，K-2/K-3项目选取三个新型三通气控阀并联的方式进行改造。
5. 在后续调试过程中，通过在气缸上部增加排气口的方式，解决了12台旁排阀成组动作时，快开快关时间过长的问题。从而通过全部调试试验，完成阀门改造。

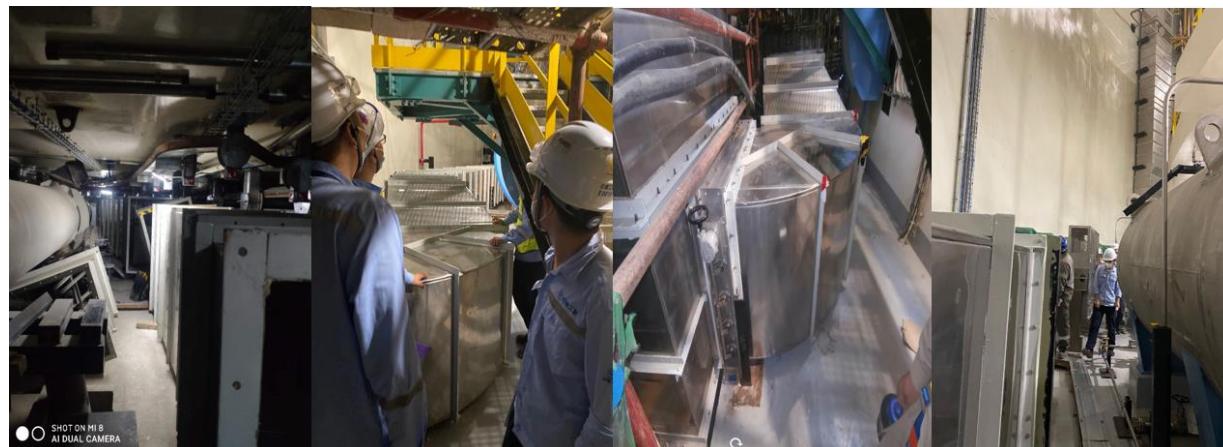
### NB内风管堵路现象

- K-2、K-3机组NB厂房内+13.5m层和+16.5m层CCV、CSV系统风管占用人员/设备通道空间，影响消防疏散及设备维修转运，需设计从系统层面对管道布置方案进行优化。

1. 16.5m层穹顶搅混风管，在外环廊钢平台上方架高2.68m。
2. 13.5m层CSV排风管，由原来的上翻至16.5m层，改为下翻至7.5m层。
3. 7.5m层增加CSV系统排风管。
4. K-2/K-3项目综合考虑现场实际情况、改造难度、施工工期等，对改造方案提出优化建议，在实现改造效果的基础上，将工期影响降到最低。
